RAPPORT D'ENQUÊTE MARITIME  
M01M0100

ENVAHISSEMENT

DU PETIT BATEAU DE PÊCHE ALAIN JOSÉE  
AU LARGE DE POINTE-SAPIN (NOUVEAU-BRUNSWICK)

LE 5 SEPTEMBRE 2001

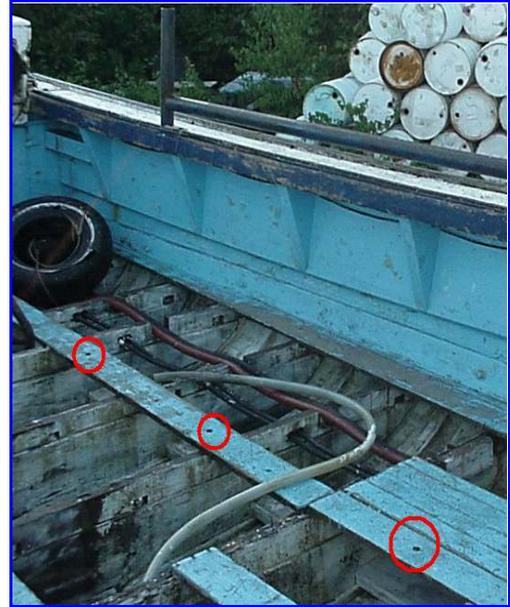
Photo 3. Orifices d'assèchement du pont

L'eau qui s'accumule sur le pont pendant la pêche s'écoule dans les fonds de cale par des trous percés dans le bordé du pont du coffre (voir la photo 3). Les trous de  $\frac{3}{4}$  de pouce sont répartis sur le pont du coffre à des intervalles qui, d'après l'expérience du propriétaire/patron, permettent un assèchement adéquat du pont pendant les opérations normales de pêche.

Le système d'assèchement du pont peut s'avérer adéquat quand on fait la pêche du homard ou de crustacés. Toutefois, lors de l'événement, il y avait sur le pont un chargement considérable de hareng qui recouvrait les orifices d'égouttement, lesquels étaient petits et très espacés. Il s'ensuit qu'une grande quantité de l'eau embarquée ne pouvait pas s'écouler vers les fonds, là où la pompe aurait pu l'aspirer et la rejeter à la mer.

2. Le bateau ayant un franc-bord réduit, l'eau embarquée à l'arrière du bateau s'est combinée au poisson dont le ballottage n'était pas limité par des planches de séparation placées sur le pont, ce qui a rendu le bateau instable, l'a fait gîter sur tribord et a entraîné son envahissement.
3. Le système d'égouttement ne permettait pas d'évacuer adéquatement l'eau qui s'accumulait sur le pont du coffre découvert, à cause du hareng déposé en vrac sur le pont.

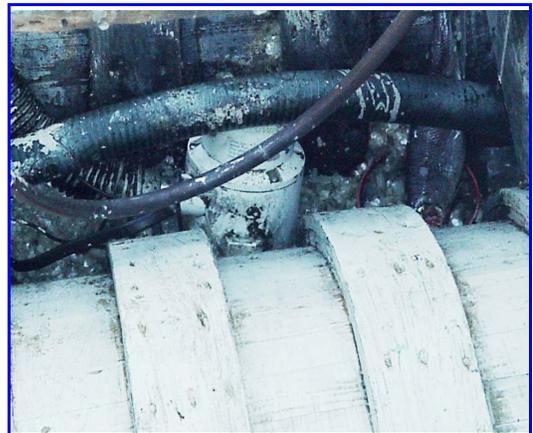
Photo 4. Pompe d'assèchement électrique

Normalement, l'eau qui s'écoule dans les fonds est évacuée automatiquement par une pompe d'assèchement submersible fonctionnant à l'électricité, de modèle « Rule 3700GPH » (voir la photo 4). Cette pompe est installée sur l'arrière de la machine principale et est fixée près du fond de la coque, à côté du tunnel de l'arbre porte-hélice.

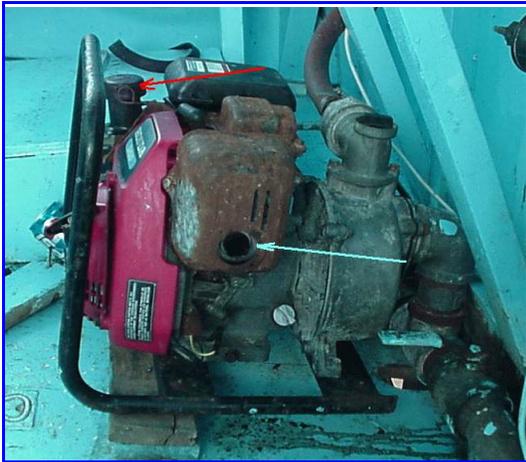
Photo 5a. Pompe à essence

Quand la pompe d'assèchement électrique ne parvient pas à évacuer toute l'eau, on utilise la pompe à essence de modèle « Honda WN20 », située dans la timonerie, pour évacuer l'excès d'eau de mer accumulé dans les fonds (voir la photo 5a). Un côté du berceau de cette pompe portable a été retiré, et on a coincé la pompe sur le pont, contre le côté intérieur de la cloison arrière de la timonerie. Le moteur à essence de la pompe rejette ses gaz brûlés directement dans la timonerie, et le ravitaillement en essence du moteur se fait à la main à cet endroit, ce qui présente un risque d'asphyxie du timonier ou un risque d'incendie dans le compartiment.

1. La pompe d'assèchement à essence rejetait ses gaz d'échappement dans la timonerie et le bec de ravitaillement en carburant de la pompe se trouvait aussi dans le compartiment.
2. La pompe à essence est d'un modèle qui n'est pas recommandé pour le pompage d'eau de mer.
3. Les propriétaires de bateaux de pêche de type Cape-Island peuvent ignorer que l'augmentation du poids des prises, et la diminution du franc-bord qui l'accompagne, peuvent faire en sorte que le bateau ne soit plus apte au service auquel il est destiné.
4. Les membres de l'équipage ne portaient pas de gilets de sauvetage.

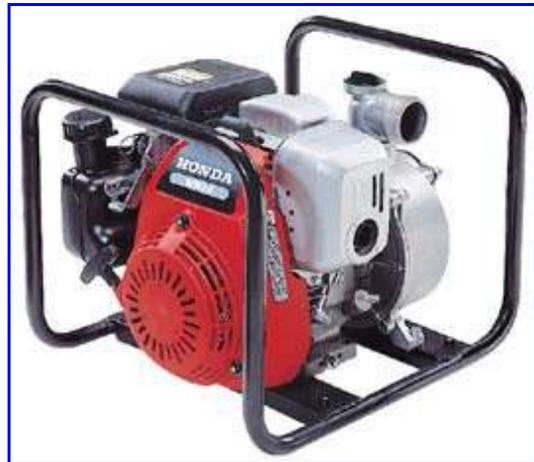
Photo 5b. Pompe Honda

Les pompes portatives Honda (voir la photo 5b) ont occasionné des problèmes de sécurité par le passé, comme on l'indique dans les rapports n<sup>os</sup> M97M0005 et M97N0099<sup>3</sup> du BST. En raison des métaux dissemblables dont elles sont faites et des problèmes de corrosion galvanique, ces pompes ne sont pas recommandées pour le pompage d'eau de mer. TC a publié un Bulletin de la sécurité des navires (BSN 98-04) portant sur l'opportunité d'utiliser des appareils de pompage portatifs dans l'environnement marin. Le propriétaire/patron a dit qu'il avait entendu parler des bulletins de la sécurité des navires, mais qu'il n'en avait jamais reçu.

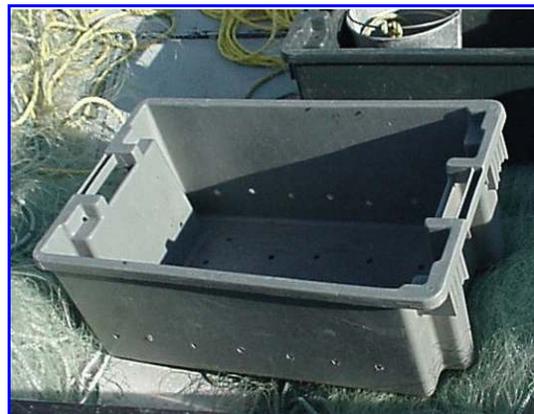
Photo 6. Modèle courant de caisse à poisson

Sur les 9 tonnes de hareng qu'on avait rentrées à bord du *Alain-Josée*, seulement 7,5 % de la prise totale était contenu dans des caisses à poisson arrimées (voir la photo 6). La plus grande partie du hareng (8,4 tonnes) était en vrac sur le pont et ballottait au gré du roulis et du tangage du bateau. Contrairement à celui de certains autres bateaux à pont découvert qui sont affectés à la pêche du hareng, le pont du *Alain-Josée* n'est pas équipé de planches de séparation mobiles qui se glissent dans des montants verticaux fixés au pont et au périmètre du pont du coffre. Ces planches de séparation sont disposées de façon à diviser le pont du coffre dans le sens longitudinal et transversal et forment de petits enclos qui réduisent considérablement le mouvement du poisson sur le pont. S'il y avait eu un tel arrangement à bord du *Alain-Josée*, le bateau aurait été plus stable et aurait mieux tenu la mer.
